住宅環境における
屋内広帯域電力線搬送通信からの
漏洩電界に関する測定実験 V
[周囲雑音比較]
(静岡県裾野市)
概要報告

平成20年7月2日 発表

平成20年5月3日 測定実験

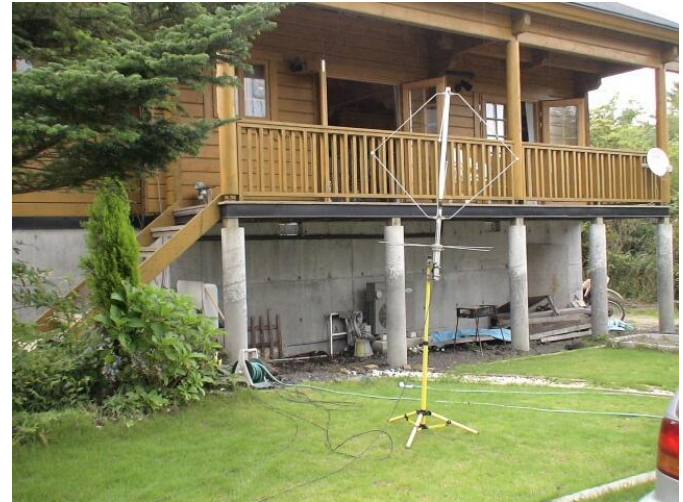
測定点Bに設置した DX-1Proアンテナ

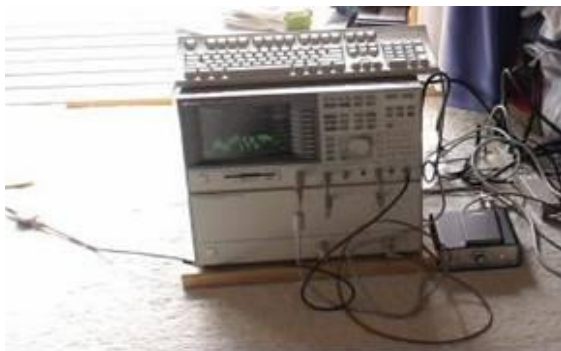
HP 89441A及び測定用アンテナ電源類等

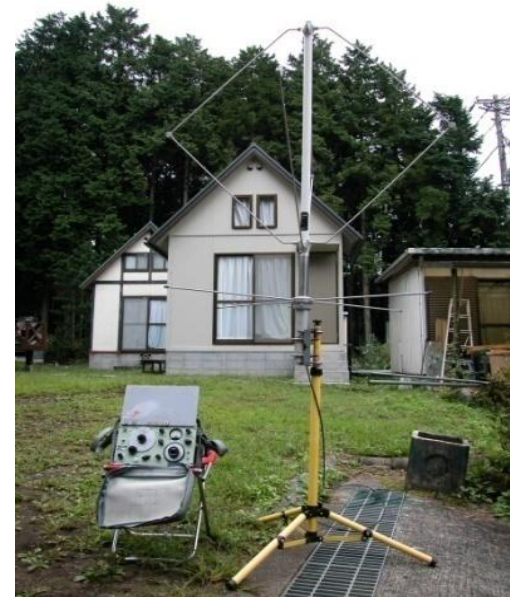
M-262EとDX-1Proアンテナ

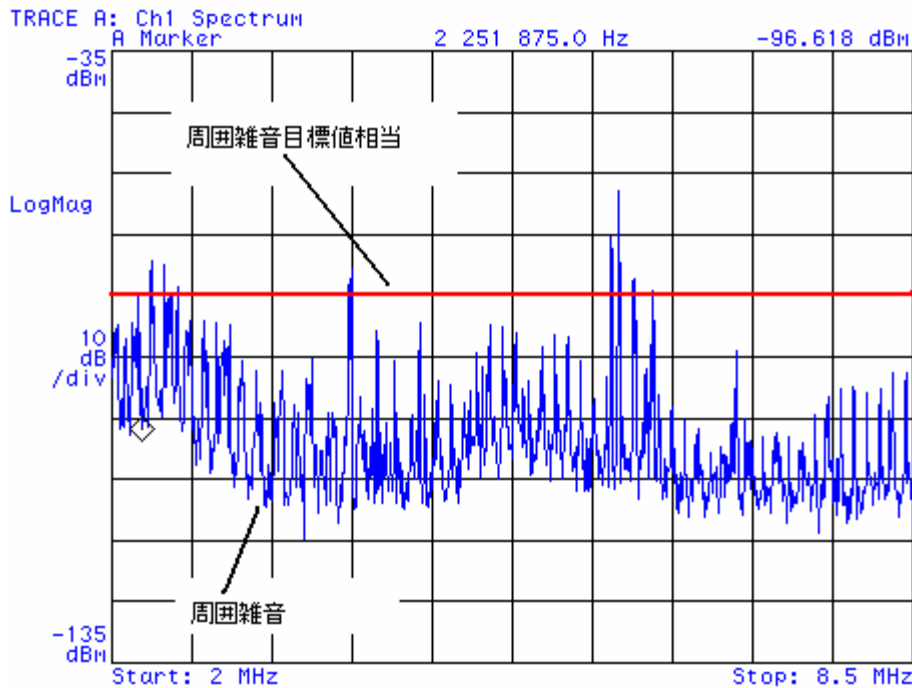
周囲雑音対目標値 2~8.5MHz

周囲雑音対目標値 8.5~15MHz

- ・周囲雑音測定では、目標値と比較し、
15MHz以下では、**最大33dB(約1/45倍)**
下回り、
15MHz以上では、**最大35dB(約1/56倍)**
下回っている。

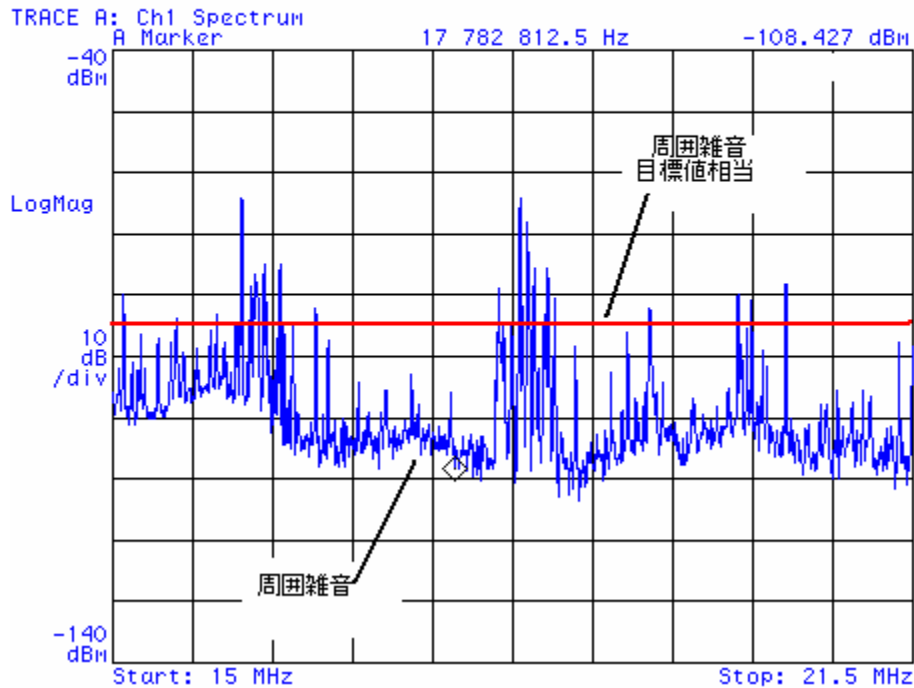
周囲雑音対目標値 15~21.5MHz

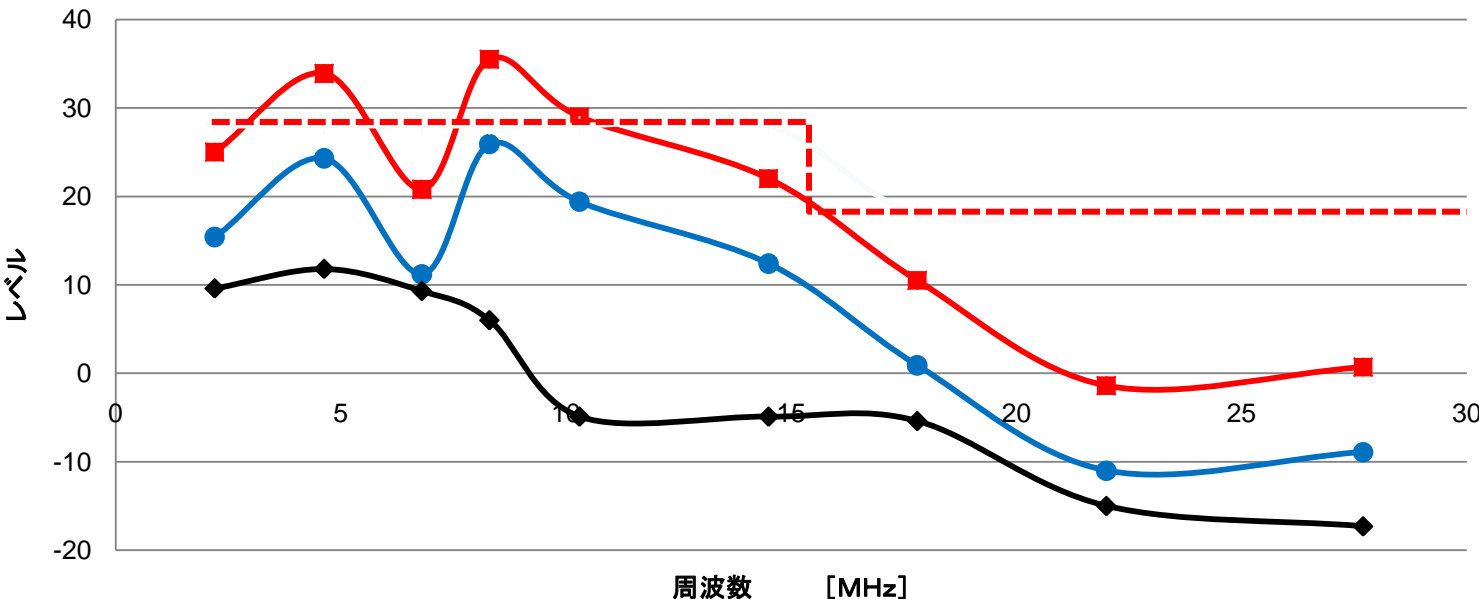
図 パナソニック製PLCモデム漏洩雑音 裾野市 測定点A

- 10m準尖頭値換算 dBμV/m
- 30m準尖頭値換算 dBμV/m
- 目標値 dBμV/m
- ◆ 周囲雑音換算値 dBμV/m

・赤点線は、目標値を示す

- **パナソニック製で、最大34dB(約50倍)超過**
- **ハロックス製で、最大38dB(約79倍)超過**

- ✓ **パナソニック製で、最大24dB(約16倍)超過**
- ✓ **ハロックス製で、最大28dB(約40倍)超過**

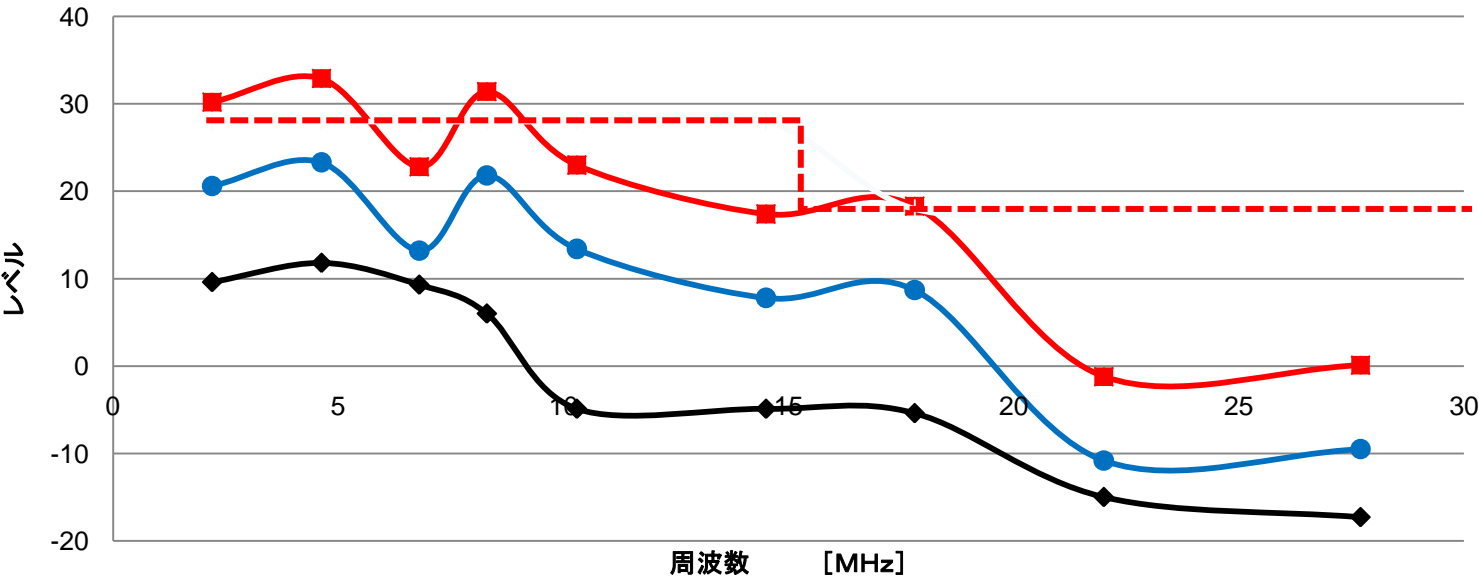
図 パナソニック製PLCモデム漏洩雑音 裾野市 測定点B

- 10m準尖頭値換算 dBμV/m
- 30m準尖頭値換算 dBμV/m
- 目標値 dBμV/m
- ◆ 周囲雑音換算値 dBμV/m

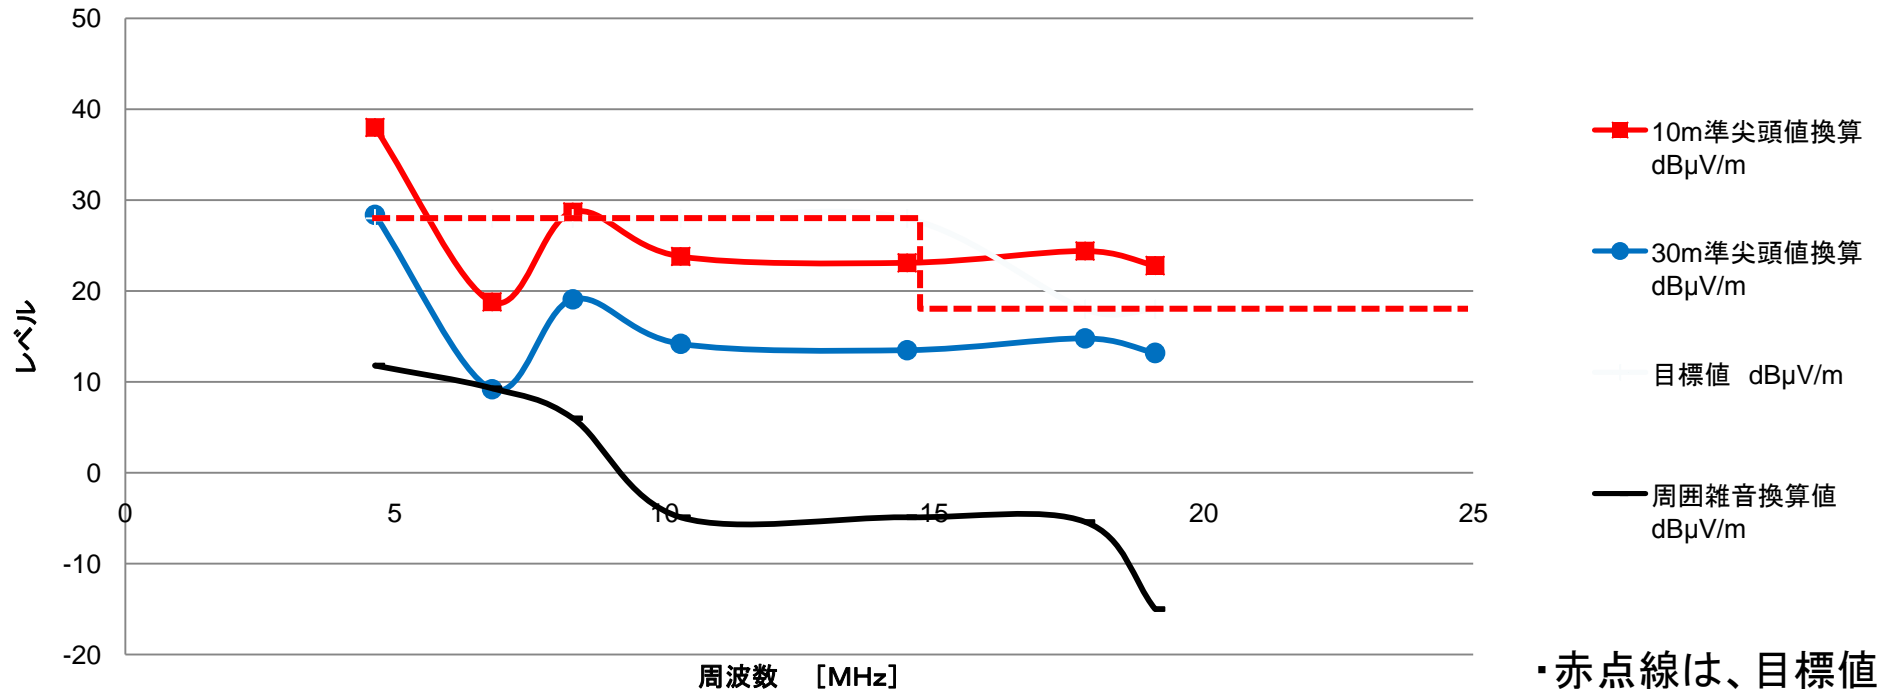
・赤点線は、目標値を示す

図 ハロックス製PLCモデム漏洩雑音 裾野市 測定点C

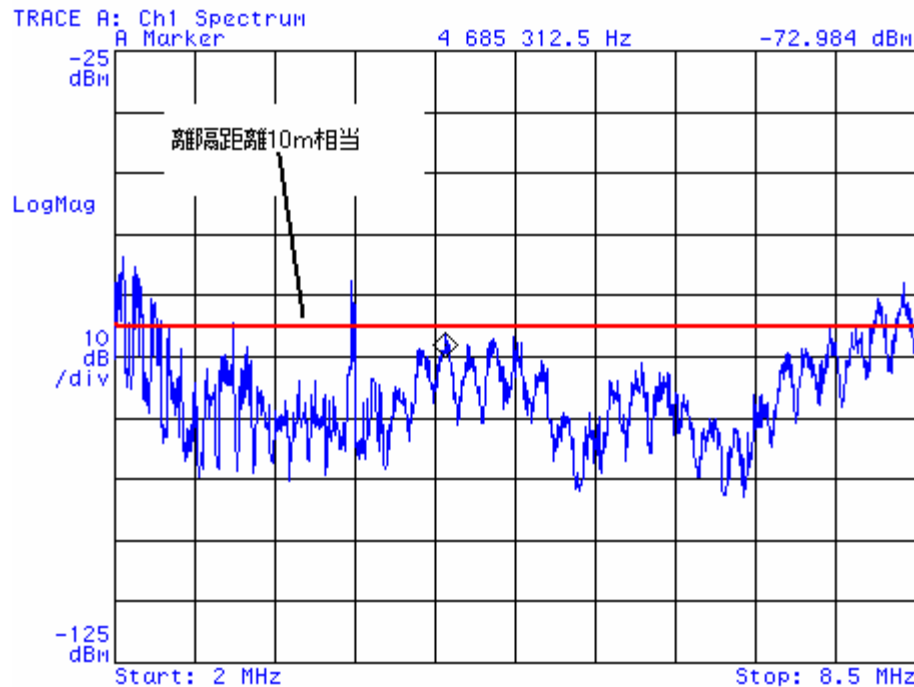
漏洩雑音対離隔距離目標値相当及び周囲雑音比較
2~8.5MHz

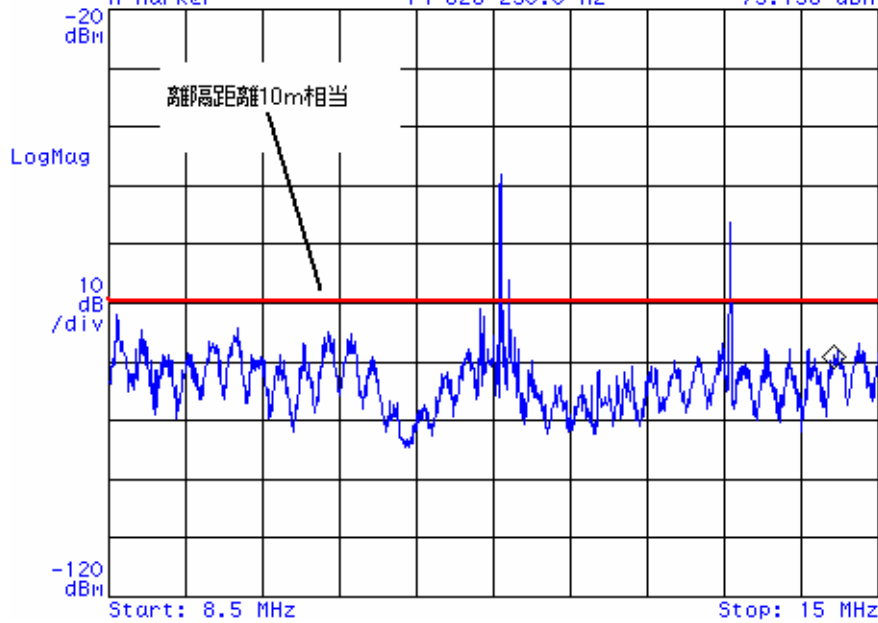
TRACE A: Ch1 Spectrum
A Marker 14 626 250.0 Hz -79.138 dBm e: 08 02 23 Time: 10:44

漏洩雑音対離隔距離目標値相当及び周囲雑音比較
8.5~15MHz
